TNO-rapport

2006-D-R0226

Parkeergarage Bos en Lommerplein Amsterdam

Datum	26 april 2006
Auteur(s)	ir. F.B.J. Gijsbers dr. ir. A.H.J.M. Vervuurt ir. H. Borsje
Aantal pagina's	28
Aantal bijlagen	1
Opdrachtgever	FortisVastgoed Beleggingen ing N.G. Spinhoven Postbus 2008 3500 GA Utrecht
Projectnaam	Parkeergarage Bos en Lommerplein
Projectnummer	034.67116/01.01

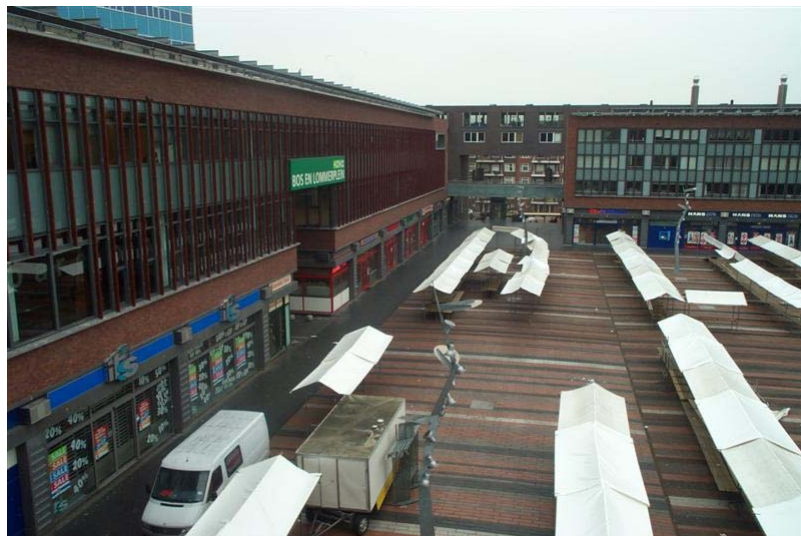
Foto 2.1: Overzicht noordelijk deel van het marktplein ter plaatse van as 11.

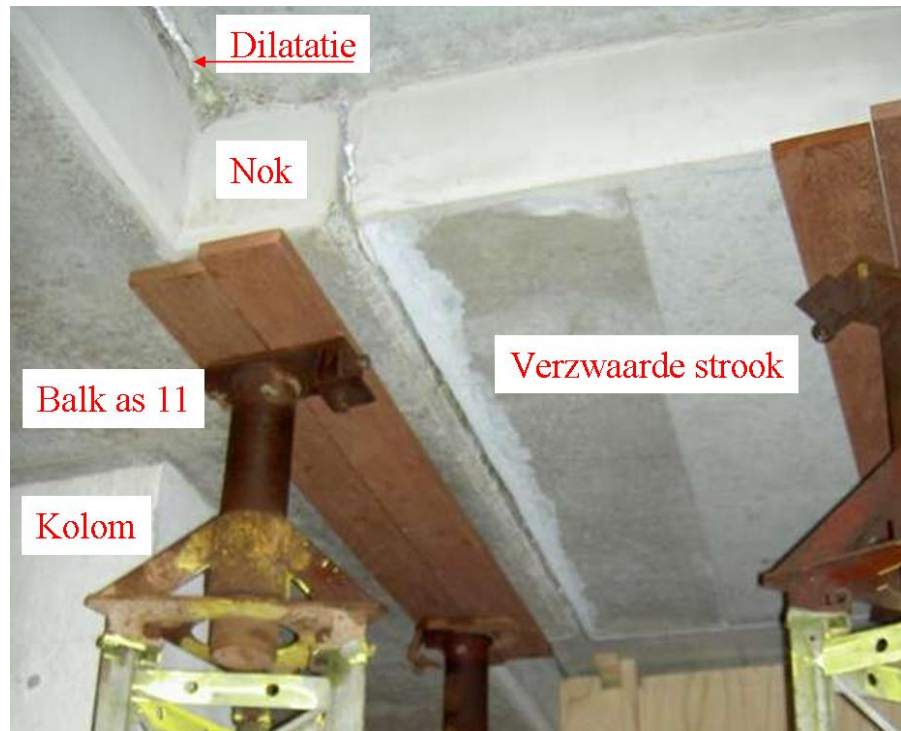
Foto 2.5: Overzicht nok aan balk op as 11.

De verbindingen op as 11, niveau +1, bestaan uit een tand aan de verzwaarde strook in de vloer en een nok aan de balk op as 11. Deze paragraaf betreft de sterkte van de bezweken nokken op de assen I, J en K.

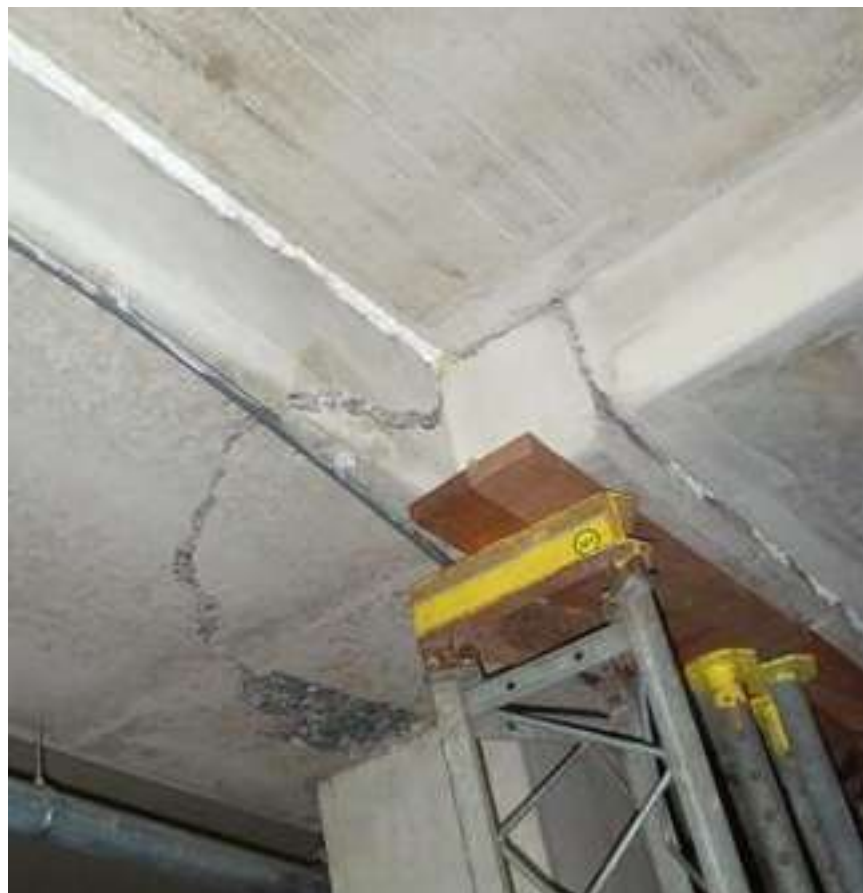
Foto 2.6: Afgebroken nok op as 11, stramien J

Ter plaatse van as J is een loszittende schol beton verwijderd. Uit het kleurverschil (foto 3.5) blijkt dat het breukvlak gedeeltelijk vers is en gedeeltelijk al ouder. Ook de mate van corrosie van de wapening ter plaatse van het breukvlak duidt op het al langer aanwezig zijn van het betreffende gedeelte van het breukvlak. Hieruit wordt geconcludeerd dat het ontstaan van het breukvlak gedurende een langere periode heeft plaats gevonden. Alleen het verse deel van het breukvlak is mogelijk veroorzaakt door de passage van de vrachtwagen op 1 februari 2006. Het oudere deel van de breukvlakken is dus al ontstaan vóór 1 februari 2006.

Aan de breukvlakken en de corrosie van de wapening is te zien dat de breukvlakken voor een deel al aanwezig waren vóór 1 februari 2006. Kennelijk hebben belastingen op de constructie al eerder geleid tot het ontstaan van een deel van de breukvlakken. De belasting door de passerende vrachtwagen op 1 februari 2006 heeft geleid tot het volledig bezwijken van de drie nokken.
