## AANVULLEND ONDERZOEK WINKELCENTRUM BOS EN LOMMERPLEIN

### Deel II Winkels onder woningen

eindrapport fase A

*Datum / Date* 2 oktober 2006

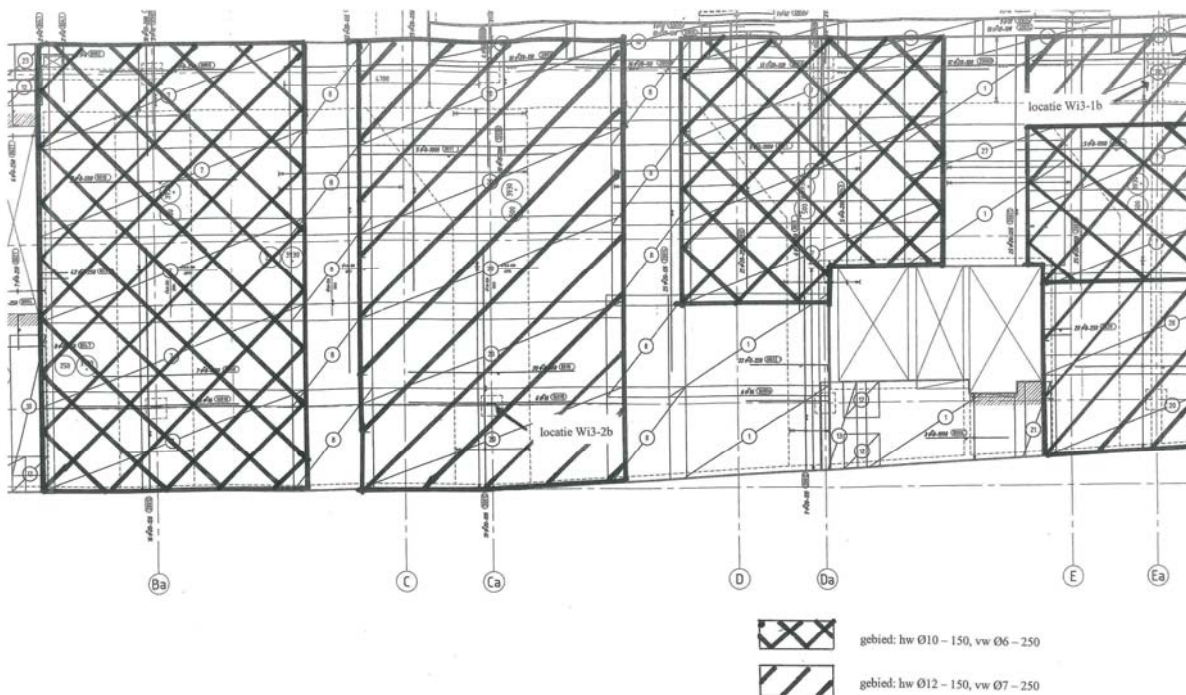
aangegeven waar boven de verzwaarde stroken netten  $\varnothing 10-150$  en waar netten  $\varnothing 12-150$  zijn voorgeschreven. Te zien is dat in slechts een beperkt deel van het gebied de netten met  $\varnothing 12-150$  zijn voorgeschreven. Voorgesteld wordt om in Fase B van het onderzoek voor het betreffende gebied er vanuit te gaan dat overal  $\varnothing 10-150$  in dit gebied is toegepast en op basis van wat aan wapening op de verschillende locaties benodigd is, een versterking aan te brengen.

Figuur 3 Voorgeschreven wapeningsnetten boven de verzwaarde stroken op niveau 1 onder woonblok W4.

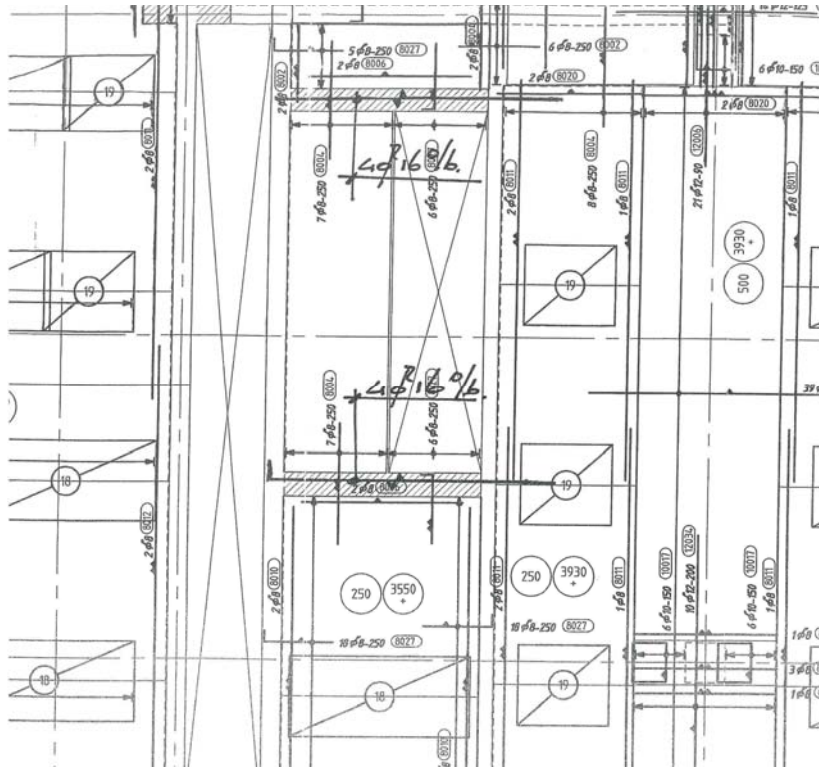
dat in de balk met een breedte van 300 mm onderin en bovenin 4Ø16 moet zijn toegepast. Daarnaast is de bovenwapening 4Ø16 bijgeschreven in de tekening voor de wapening op de plaat (figuur 4).

Figuur 4 In-situ vervaardigde balkjes naast een sparing in winkelgebied Wi3 (tussen de assen B en Ba en de assen 2a en 3).

Code	Niveau	Constructiedeel	Stramien/locatie	Voorgeschreven	Onderzoeks-resultaat
Wi3-5	+1	Wapening i.h.w. gestorte strook in de overspanningsrichting	B-Ba-2a/3	4Ø16 bovenwapening 4Ø16 onderwapening Ø8-250 (bovenwapening//As3)	niet gevonden niet gevonden 3Ø8-50 met radar 1 of 2 staven op een diepte van de onderkant van ca. 10 cm waargenomen.
