## **Oorzaken van scheurvorming**

Scheuren in metselwerk hebben tal van oorzaken, van fundering tot foute dakconstructie, van temperatuurverschillen tot en met een gewijzigd gebruik van het gebouw. Ook de rol van spouwankers wordt belicht in dit artikel dat niet alleen de oorzaken, maar ook de oplossingen van scheurvorming helder toelicht.

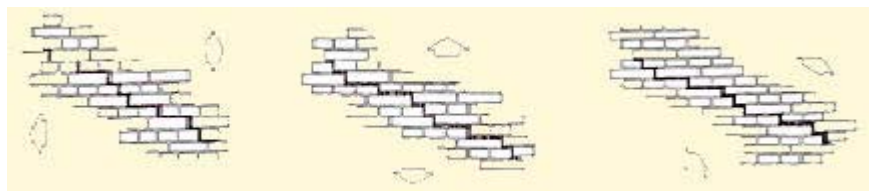
Scheuren werken als verklikkers. De breedte en richting van de scheur kan al veel informatie verschaffen. Zo constateren we dat een horizontale beweging heeft plaatsgevonden wanneer de verticale delen van een scheur groter zijn dan de horizontale delen. Andersom heeft een verticale beweging plaatsgevonden als de horizontale delen van de scheur groter zijn dan de verticale delen. Bovendien is het belangrijk te letten op het verloop van de scheurbreedte. Daar waar de scheurbreedte het grootst is, zijn de krachten het grootst.

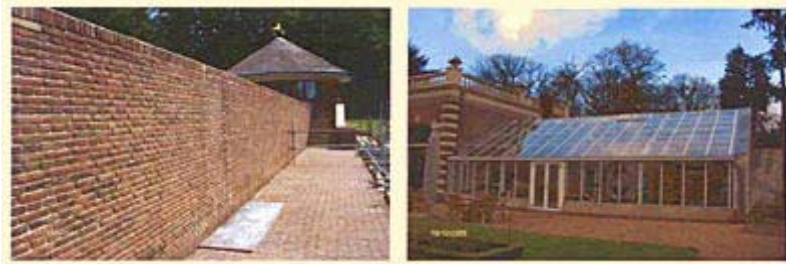
- verticale scheuren op regelmatige afstanden van elkaar
- scheuren die reageren op temperatuurschommelingen en die in breedte variëren
- scheuren in gevels die blootstaan aan grote temperatuurswisselingen, dus vooral op het zuiden en/of zuid-westen gesitueerde muren.

1. geen of te weinig dilatatievoegen
2. dilatatievoegen op de verkeerde plaatsen
3. blootstelling aan hevige temperatuurswisselingen
4. blootstelling aan veel vocht

Het zondermeer repareren van schades aan metselwerk, veroorzaakt wordt door temperatuursbewegingen is zinloos, omdat de oorzaak van de temperatuursbewegingen aanwezig blijft. Vaak zien we dan ook dat na een eerste herstelpoging door middel van inboeten, de scheuren gewoon weer terugkeren. De scheur gedraagt zich dan als het ware als een natuurlijke dilatatie. Omdat door het inboeten die bewegingsruimte is weggenomen, ontstaan de spanningen door verhinderde vervorming opnieuw, met scheurvorming als gevolg. Omdat de kern van het probleem is gelegen in een verkeerde constructie, moet deze worden aangepast. Door de plaats van de dilataties zorgvuldig te kiezen (bij verspringingen of achter hemelwaterafvoeren, bijvoorbeeld) wordt het beeld of karakter van de gevel zoveel mogelijk intact gelaten.

Na het aanbrengen van dilataties kunnen de scheuren duurzaam worden gerepareerd. Omdat de oorzaak van de scheurvorming is weggenomen is de situatie nu stabiel. Door voldoende wapening toe te passen zal de resterende kruip- en krimpmaat geleidelijk worden verdeeld over vele kleine scheuren. Door de veelheid daarvan zal de wijdte beperkt blijven, zodat er geen (zichtbare) schade meer zal optreden.

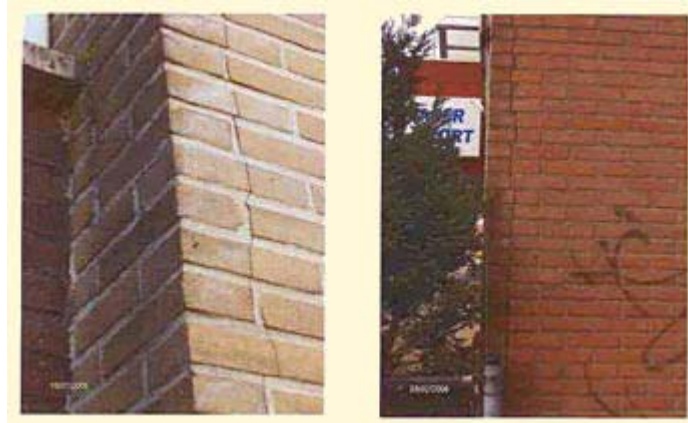
- verticale scheuren ter plaatse van hoeken
- verticale scheuren langs gevelopeningen
- scheuren die afhankelijk van temperatuurschommelingen in de breedte variëren
- scheuren bij gevels die blootstaan aan grote temperatuurswisselingen, dus vooral zuid en
- zuid-westgevels.

Het probleem wordt vaak gevormd door spouwankers die te dicht bij hoeken of bij gevelopeningen zijn geplaatst. Dit is een veel voorkomend voorbeeld van verhinderde vervorming bij thermische beweging. De muur die uitzet en krimpt, wordt in die beweging gehinderd door de spouwankers. De trekkrachten worden te groot (baksteen kan nauwelijks trekkrachten opnemen) en op de plaats van de spouwankers ontstaan scheuren. Deze scheuren vormen dan als het ware een natuurlijke dilatatie.

Door de spouwankers die te dicht bij een hoek geplaatst zijn te verwijderen en het metselwerk weer aan te helen, is herstel mogelijk. Een andere mogelijkheid: dilateer alsnog muren die recht op elkaar staan.

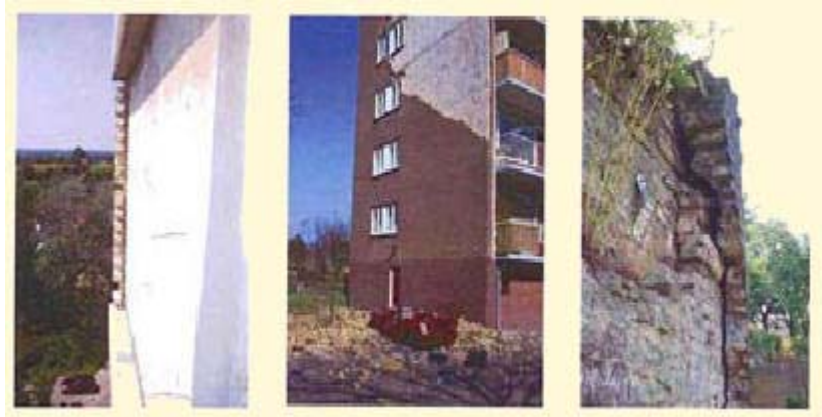
- uitbuigend metselwerk (kijk langs de gevel!)
- loskomen van (delen van) metselwerk (bijvoorbeeld borstwering)
- uitvallend voegwerk
- gebroken klank wanneer het metselwerk met een hamer wordt beklopt.

Uitbuigend metselwerk kan worden veroorzaakt door een zijwaartse kracht op het metselwerk of door een buigende kracht. Voorbeelden van zijwaartse krachten: windbelasting of een vloer die een muur naar buiten kan drukken. Een buigende kracht of een "moment" vindt meestal plaats omdat een verticale belasting niet precies loodrecht plaatsvindt. Zo zal een vloer of een dak doorbuigen en daardoor ook op de dragende muur een buigende kracht uitoefenen. Dragende constructies moeten om die reden voldoen aan een minimale slankheid om weerstand te bieden aan een zogenaamde knikbelasting.

Om de situatie te kunnen verbeteren moet er eerst vastgesteld worden wat er precies aan de hand is. De kwantiteit en kwaliteit van de spouwankers kan beoordeeld worden door een inwendige spouwinspectie met een endoscoop (dit is een buis met een lenzenstelsel en een lichtbron, waarmee via een boorgat in de spouw gekeken kan worden). In de huidige bouwvoorschriften is vastgelegd dat er minimaal 4 spouwankers

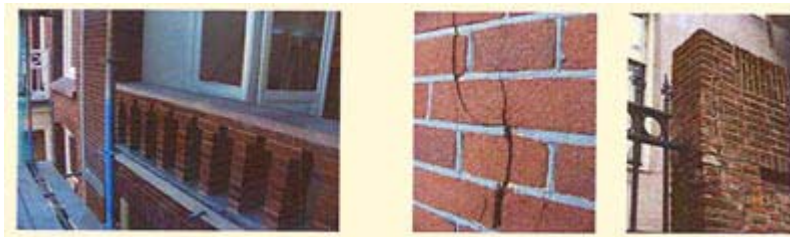
- plaatselijke (vaak kleine) scheuren
- weggedrukte (delen van) bakstenen
- loskomende bakstenen
- uitvallen van voegwerk
- uitbuigend metselwerk
- zichtbare symmetrie van de scheuren t.o.v. elkaar in de gevel (bij kozijnen of op vloerhoogte)

Meestal worden ankers door het oxidatieproces aangetast. Door de corrosie aangetast, zetten ze sterk uit; het roesten van ijzer kan een zes tot acht maal zo groot volume aan ijzermateriaal tot gevolg hebben! Wanneer dit uitzetten wordt verhinderd door het omringende metselwerk, worden krachten op het metselwerk uitgeoefend die zo groot zijn dat het metselwerk scheurt of plaatselijk verbrijzelt.

Ankers moeten worden verwijderd, vervangen door nieuwe of ontroest, bijvoorbeeld door ze te zandstralen. Daarna moeten de ankers worden beschermd, bijvoorbeeld door thermisch verzinken, waarna ze opnieuw aangebracht en aangewerkt kunnen worden.

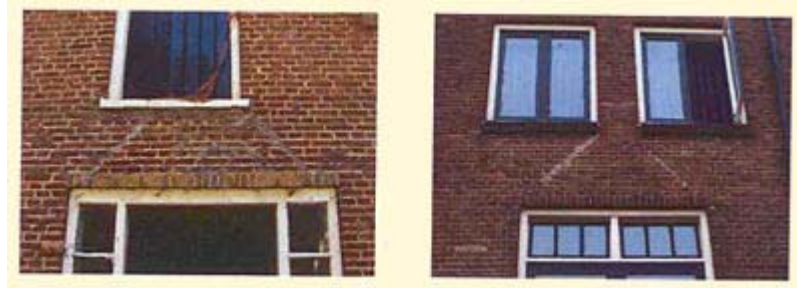
- doorbuiging van de latei/doorhangen van bovendorpels
- taps toelopende scheuren vanuit de hoeken bij de oplegging van de latei
- het driehoekvormig of als strook loskomen van bovenliggend metselwerk
- scheur in het midden van de onderzijde van het metselwerk
- gescheurde en uitgevallen voegen boven een latei.

De druksterkte van metselwerk is groot en de treksterkte is relatief gering. Dat houdt in dat moet worden voorkomen dat het metselwerk op trek wordt belast. Bij een overspanning in metselwerk zal het krachten spel in het metselwerk boven de overspanning van nature een drukboog vormen. In een zuivere boog treden namelijk alleen drukspanningen op. Een rechte overspanning in het metselwerk is slechts mogelijk voor kleine afmetingen. En als dat wordt uitgevoerd, dan verdient het de voorkeur om een zogenaamde rollaag aan te brengen die aan de zijanten schuin in de muur begint. Op die wijze zijn de voegen van de rollaag enigszins wigvormig. Als er een steen uit deze rollaag dreigt weg te zakken, dan blijft hij door die wigvorm vastgeklemd zitten, waardoor een zijdelingse druk ontstaat. Naast een boogvormige overspanning in metselwerk kan het metselwerk boven een opening ook door een balk worden gedragen, ofwel een latei.

Een ontwerpfout of uitvoeringsfout is vaak de oorzaak van dergelijke schade. Om het bovenliggende metselwerk te kunnen dragen moet een latei behalve voldoende sterk ook voldoende stijf zijn. Bij de dimensionering moet niet alleen rekening gehouden worden met de zwaarte van de te dragen last ( $m$ ), maar ook met de lengte van de overspanning ( $a$ ) ( $F = m \times a$ , kracht is massa  $\times$  arm). Een latei die onvoldoende is gedimensioneerd zal onder het gewicht van het bovenliggende metselwerk gaan doorbuigen. De scheur die hierdoor ontstaat heeft de neiging om de hierboven besproken boogvorm te volgen. In de praktijk lopen deze scheuren vanuit de hoeken meestal driehoekvormig schuin naar boven. Als het metselwerk boven de overspanning voldoende hoog is, zal het de drukspanning door de boogvorm kunnen opnemen. Is het metselwerk onvoldoende hoog, dan kan geen drukboog worden gevormd; er ontbreekt dan als het ware een stuk uit de boog. Dit is bijvoorbeeld het geval bij gemetselde borstweringen. Het gevolg is dat de kans bestaat dat de gehele borstwering los komt. Door het buigen van de latei zal de oplegging ervan de neiging hebben omhoog te komen; het metselwerk erboven klemt de oplegging echter in zodat vanuit de hoeken scheuren ontstaan. Bij doorbuiging van balken of lateien zal het metselwerk in het midden het sterkst belast worden op trek en dus de neiging hebben om aan de onderzijde te scheuren. Als gevolg van het doorbuigen van een latei zullen de voegen op afschuiving worden belast, zodat er ook sprake kan
